Caso real de rehabilitación de fachadas

Rehabilitación de las fachadas de dos edificios plurifamiliares aislados, ubicado en Eibar, provincia de Guipúzcoa, País Vasco, con una superficie total de 2.700 m². Orientación N : 110.0°. Construidos en el año 2006.

Los bloques constan de siete alturas sobre rasante, con dos cubiertas planas, una de ellas transitable.

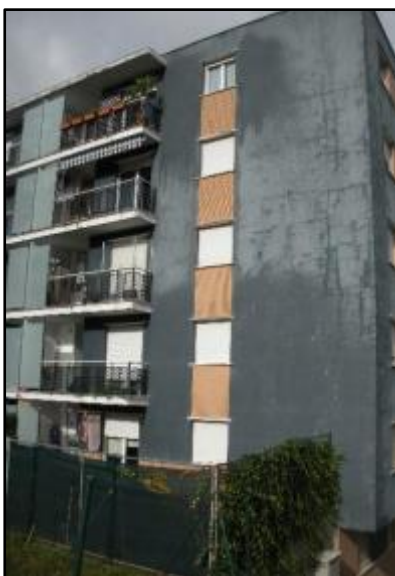
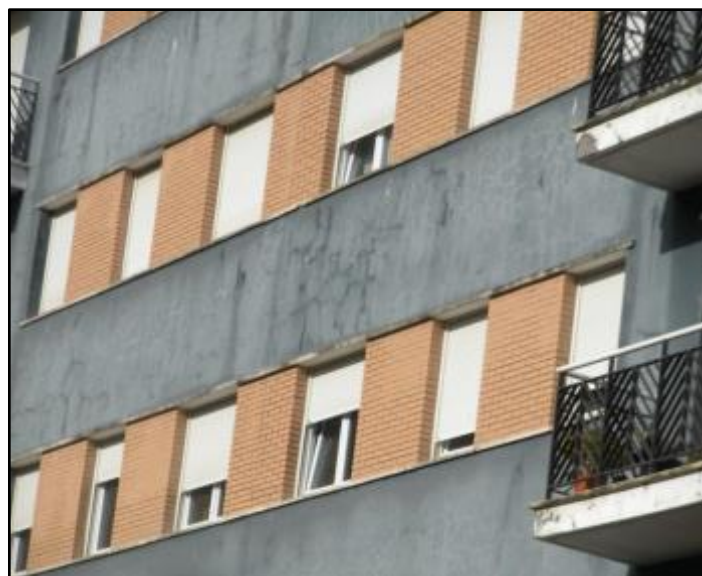
En la inspección visual realizada se observan a simple vista la presencia de fisuras y microfisuras en todas las zonas de la envolvente del edificio.

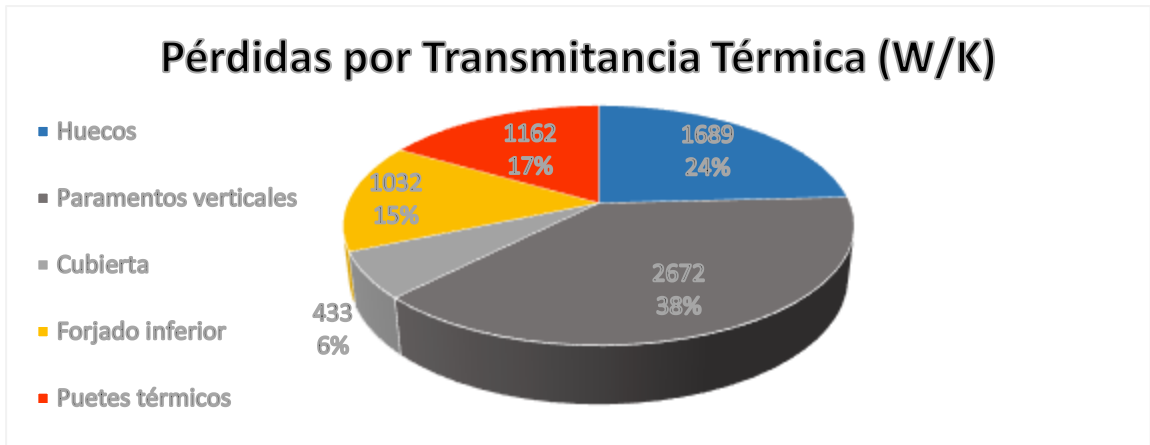
Gráfico 1: Distribución Pérdidas por Transmitancias Térmicas

Tras la simulación energética del edificio actual se puede extraer el gráfico de la distribución de pérdidas por transmitancia térmica de toda la envolvente del edificio (Gráfico 1).

Analizando el gráfico se observa que las principales pérdidas del edificio son debidas a los paramentos verticales (38%) y la composición de los huecos (24%). Cabe destacar que los puentes térmicos (17%) son el tercer punto de pérdidas. Con todo ello se observa que prácticamente el 50% de pérdidas por transmitancias del edificio son debidas a los cerramientos verticales y los puentes térmicos presentes en ellos (3.704 W/K).

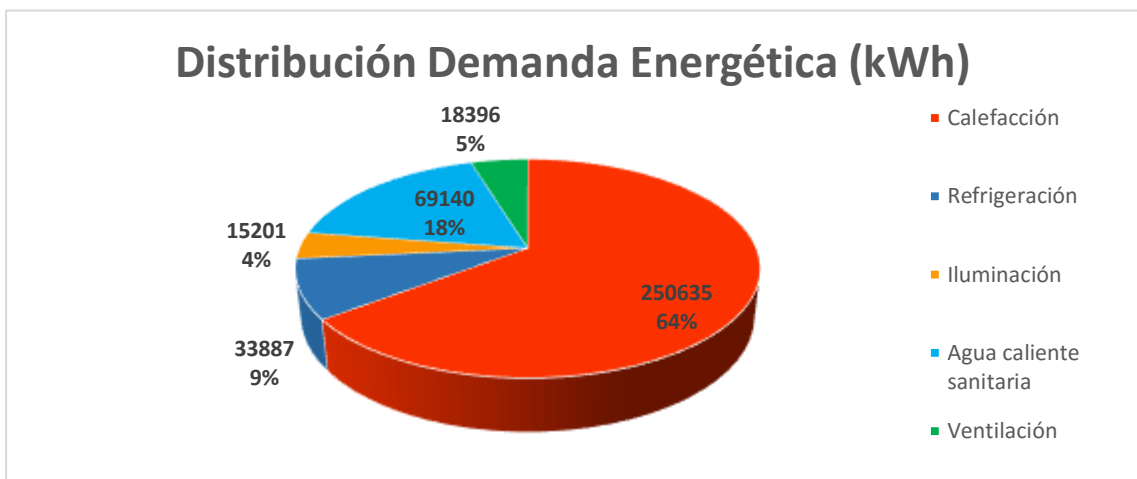
Gráfico 2: Distribución de la Demanda Energética

A partir de los usos del edificio, su ubicación, las condiciones climáticas de la zona, la composición de los distintos cerramientos podemos analizar la demanda energética anual del mismo en la situación actual (Gráfico 2).

Por el emplazamiento del edificio nos encontramos con las típicas características de un clima oceánico interior, es decir con unos veranos frescos y unos inviernos bastante fríos. No es de extrañar que la demanda energética principal del edificio sea la de calefacción (64%) cómo se puede observar en el gráfico.

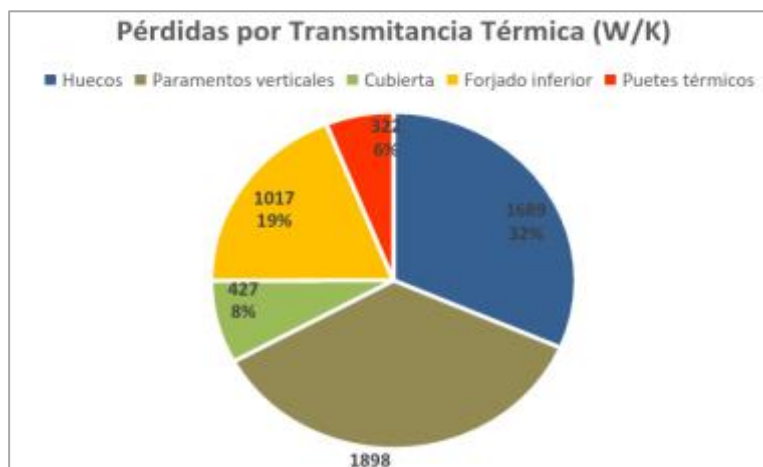
Gráfico 3: Distribución Pérdidas por Transmitancia Térmica (placa aislante de 80 mm)

Tras la simulación energética del edificio actual con la aplicación del sistema SATE se puede extraer el gráfico de la nueva distribución de pérdidas por transmitancia térmica de toda la envolvente del edificio (Gráfico 3).

Aplicando un SATE, las pérdidas por transmitancia térmica porcentualmente en los paramentos verticales y puentes térmicos no sufren una variación significativa, debido a que la superficie de los cerramientos verticales es muy superior al resto de la envolvente del edificio, por lo tanto aunque se reduzcan de forma significativa las pérdidas, al tratarse de la superficie de pérdidas más grande del edificio, siguen siendo las principales pérdidas; pero si comparamos el valor de pérdidas, sí que hay una disminución significativa, pasando de unas pérdidas de 3.704 W/K en su estado actual, a unas pérdidas en esos paramentos de 2.915 W/K, reduciendo de esa forma un 20% ese tipo de pérdidas con la aplicación del SATE.

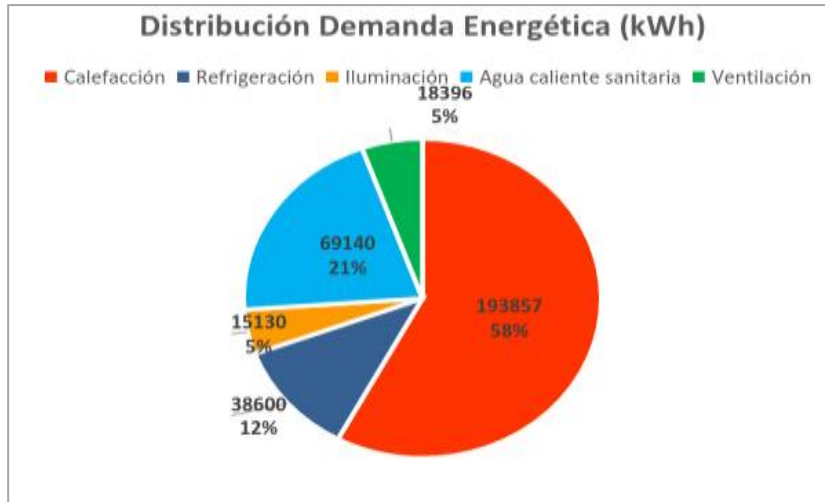
Gráfico 4: Distribución de la Demanda Energética (placa aislante de 80 mm)

Al mejorar la transmitancia térmica de los paramentos verticales del edificio con un sistema SATE, se reducen las pérdidas, obteniendo aislamiento continuo a lo largo del paramento y reduciendo así las pérdidas en los puentes térmicos, eso se traduce en una reducción de la demanda energética respecto a la situación actual (Gráfico 4).

Realizando la comparativa entre las dos situaciones, el edificio en el estado actual y el edificio con la aplicación del SATE, la demanda energética global del edificio se reduce en un 14% aproximadamente. Y la demanda energética de calefacción se ve reducida un 22,5% aproximadamente, que por las exigencias climáticas de la zona siempre es muy superior.
